# 风景名胜区内涉及文物保护时边坡地质灾害治理方案应用 ——以越秀公园为例

文 / 李湛阳 广州市金地地质工程咨询监理有限公司

**摘要：**边坡地质灾害的发育存在危险性及普遍性，其常规治理也存在着一定的复杂性。当风景名胜区内边坡治理需要同时考虑文物保护时，其治理的复杂性往往加倍。本文以越秀公园边坡治理为例，对涉文物保护时边坡治理方案进行应用分析，重点对治理程序、方案设计、文物抢险加固、工程抢险及文物保护方案等方面进行阐述和分析研究，对方案实施效果进行了展示，应用成果对风景名胜区内涉及文物保护时的边坡治理工作具有很好的指导意义。

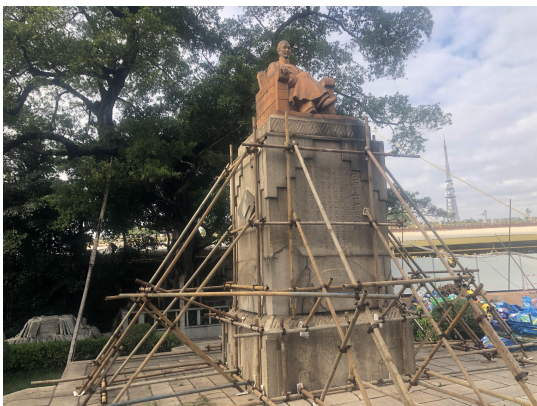
图3 预加固伍廷芳纪念雕像

c、伍廷芳纪念雕像，采用钢管架进行预加固保护，防止施工中意外碰撞伤害墓体上部结构（见图3）；

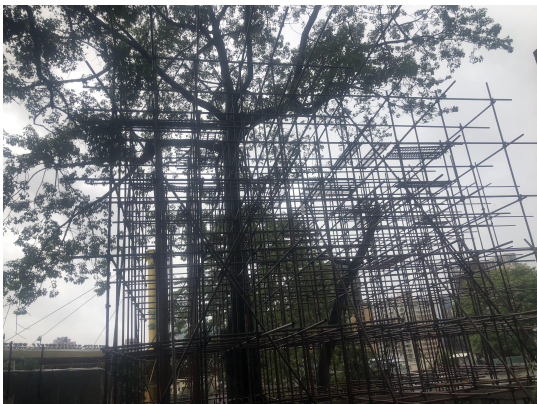
图4 坡顶树木砍伐脚手架搭设

d、对坡顶需要砍伐的树木，编制砍伐方案，取得相关部门批准后，围绕高大树木本身分层搭设脚手架（见图4），并做好坡脚民房及文物主体的遮挡保护，然后自上而下，分层肢解树体，再自上而下分层拆除脚手架，直至完成树木砍伐工作；
