商业建筑结构安全检测与加固技术应用分析

文 / 王 亮 深圳市一泰检测有限公司

关键词：商业建筑；结构安全检测；加固技术

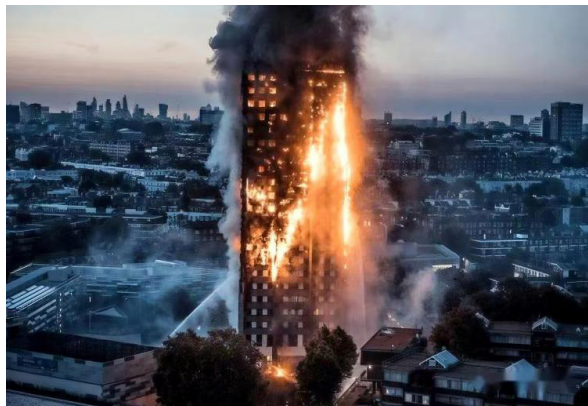
图 2 建筑火灾图

基于既有商业建筑检测经验与事故统计，可将常见结构安全隐患归纳为以下五类：第一，地基不均匀沉降因地基土质差异或施工缺陷导致局部沉降差异，从而引发上部结构倾斜与裂缝；第二，构件裂缝与变形表现为在长期荷载或使用功能调整下，梁板挠度超限及裂缝宽度超规范限值，进而削弱承载力与耐久性；第三，材料老化劣化则因混凝土碳化、钢筋锈蚀及预应力构件腐蚀松弛等现象，导致结构性能退化与安全储备下降；第四，结构改造不当主要指未经结构评估的私自拆改或开洞破坏承重墙、梁板，以及新增大荷载设备未做补强，致使承载体系被削弱；第五，外部灾害（火灾、水浸、地震等）通过混凝土爆裂、基土软化、节点开裂等多种破坏模式削弱结构整体性。

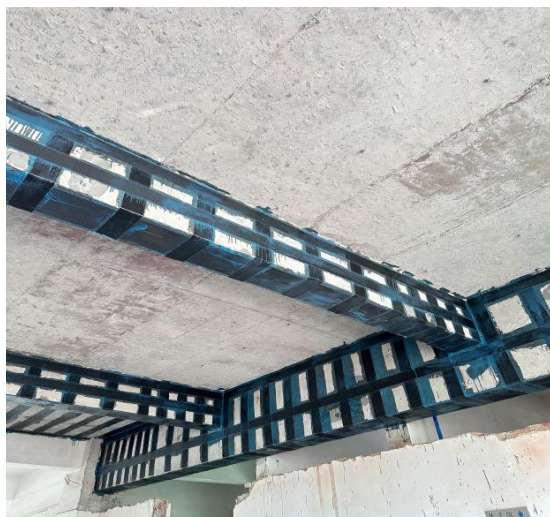
图 3 FRP 加固技术应用图

FRP 由高强度纤维(如碳纤维、玻璃纤维)与树脂基体构成,采用“湿法铺贴”工艺将纤维布或板材经环氧树脂胶粘贴于混凝土构件表面,以增强构件的强度和刚度。施工流程包括表面打磨与裂缝修补、底胶涂布、多层纤维布铺设及表面封闭保护,能够在有限净高空间内快速实施,对建筑正常运营影响较小。常见应用场景为在受拉区粘贴碳纤维布以提高梁板抗弯性能,以及在梁侧面或柱角采用 U 形 / 环绕式包裹以提升抗剪强度或轴压承载力。

FRP 加固具有轻质、柔性可塑、耐腐蚀及施工便捷等优势,尤其适用于截面尺寸受限的商业建筑加固需求;环绕式 FRP 包裹能够对柱体提供有效箍束约束,提高延性和承载力。然而,其耐火性能不足,高温环境下纤维强度显著下降,需配合防火涂层;且 FRP 弹性模量低于钢材,刚度增益有限。
