开封城墙城壁水道发现与保护浅析

周璐 范士谦

开封城墙文物保护管理所 河南 开封 475000

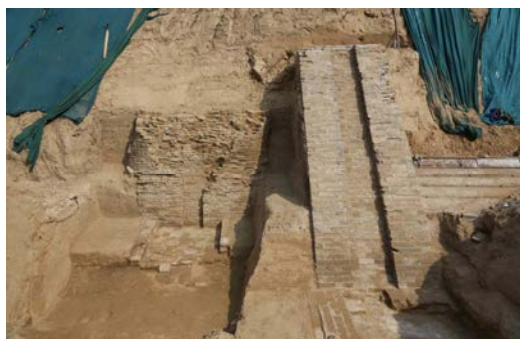
北墙两个紧靠在一起的城壁水道遗迹

经过现场清理发掘，两个形制完全不同的城壁水道遗迹完整的显露出来。位于北墙内墙护坡表面（照片中右侧）的城壁水道，与地面呈48°夹角，上下通长6.1米，其形制、尺寸、用砖及砌筑方法等均与在北墙墙体上发现的其他城壁水道相一致。在水道下方的地面之上还有散水，平面呈长方形，位于水道正前方，宽度略宽于城壁水道，且呈北高南低之势，在贴近水道位置的散水用青砖铺设，向外侧（即南侧）延展的部分则用三七土夯打铺筑。青砖散水平面呈长方形，东西宽2.6米，南北长1.6米，靠近城壁水道的区域铺设两层砖，南侧铺设一层砖；三七夯土散水平面呈长方形，东西宽2.6米，南北长3米，厚度约0.2米。

在开封城墙北墙维修施工中，距北墙西北缺口（万岁山森林公园南门城口）以东562米处还发现了两个紧靠在一起的城壁水道遗迹。为理清此处特殊的城壁水道遗迹间的相互关系及年代等问题，开封城墙文物保护管理所邀请开封市文物考古研究所相关专业人员联合对该处遗迹进行了发掘清理。

针对前文所述在北墙维修施工中发现的两个紧靠在一起且不同年代的城壁水道遗迹，在完成这处特殊的城壁水道遗迹的发掘清理工作后，根据维修工程的需要，结合现代地面大大高出清代地面的实际情况，将两个城壁水道下方地面的散水部分用白布及塑料布分层覆盖后再用发掘出来的原土进行回填。因本次北墙维修设计护坡边界与被发现的位于护坡表面处的城壁水道基本一致，而被发现的位于护坡内部的城壁水道又破损严重，不利于保护展示，故将此发现于护坡内部的城壁水道再次封埋于城墙内部，仅将位于护坡表面处的城壁水道进行修复。

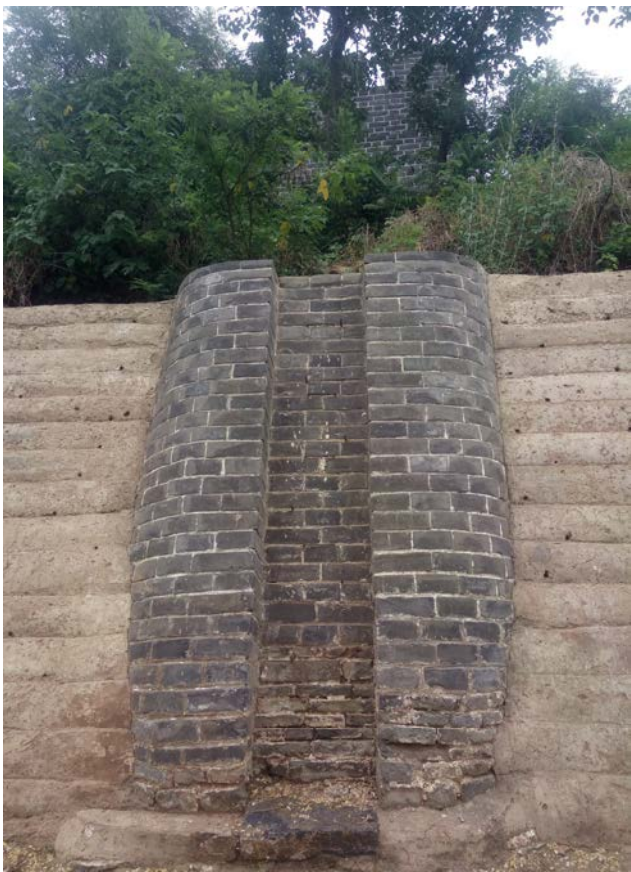
东墙修缮后的城壁水道

按照“一道一策”的方法，即发现一处城壁水道遗迹就按原遗迹形制修复一处。先对遗迹进行清理，剥离周围的淤沙或渣土；再对残存的遗迹进行勘查研判，分析其原貌坡度、形制、尺寸及砌筑用砖；然后依据遗迹残存的形制、尺寸等进行修复，对遗迹本体不做大的修补，仅加固松动的砖块。修复后的城壁水道基本恢复遗迹原貌，其高度与所处的内墙海墁或修复后的两侧护坡顶部齐平。而对于东墙、南墙上用砖随意且砖尺寸不一的城壁水道遗迹，修缮时使用了统一规格的城砖，以便与遗迹相区分，其余如形制等均按旧样修复。当城壁水道坡度与所处两侧护坡坡度不一致时，则在施工中“由远及近”逐渐修改调整护坡的原设计坡度，使两侧护坡以和城壁水道相近的坡度与之衔接，而不去改变城壁水道遗迹的原来坡度。
