# 改进型盾构管片吊装头对质量安全隐患的控制

**【摘要】**由于地铁项目建设主要位于城区在加上盾法施工的诸多优点，在地质条件的允许下地下隧道广泛采用盾构法施工。盾构隧道施工过程中混凝土管片的拼装至关重要，对成型隧道质量起着一定的影响因素。由于隧道管片吊装和拼装是通过管片中间吊装孔起吊完成的，因此该处质量问题也比较多。本文重点对塑料预埋吊装孔混凝土管片质量问题进行了分析研究，通过对吊装头外观形状、尺寸和受力结构进行改进优化，从而防止常见的管片吊装孔凹槽周边混凝土损伤、咬丝损坏丝套、预埋丝套扫牙拔出等现象和问题的发生，保证成型隧道管片外观质量和作业安全。

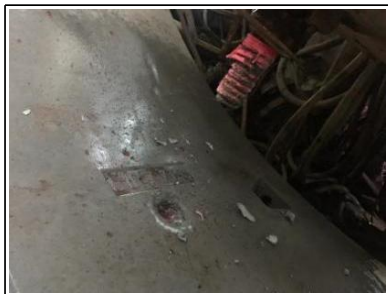
图 1

吊装头晃动现象极易造成管片塑料预埋件丝牙被咬坏，破坏预埋件和周边混凝土的受力结构，造成吊装孔破坏，塑料预埋件扫牙拔出，造成整块管片无法完成拼装和摔裂报废（图1），同时也存在较大的安全隐患。

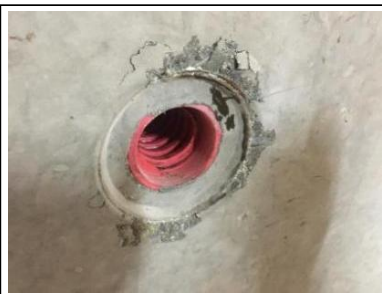
图 2

吊装头为了和盾构机拼装机抓举头更好的啮合，在设计吊装头时，我们通常把吊装头设计成大头形状，一方面为了与拼装机抓举头啮合，一方面与管片吊装孔凹槽贴紧，便于上紧吊装头。这样一来就造成在拼装机拼装管片时一旦吊装头出现晃动吊装头大头处就会来回碰撞管片吊装孔凹槽周边的混凝土面，造成混凝土面发生破裂掉皮现象，造成成型隧道的外观质量隐患（图2）。

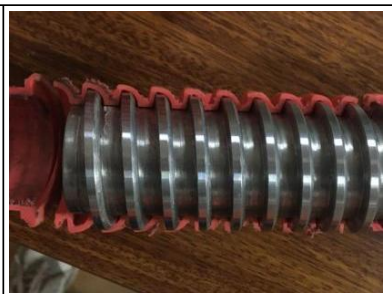
图 3

吊装头丝牙受力面与预埋丝套丝牙弧面啮合不够紧密，弧度不一致导致抗拔受力面应力集中，出现扫牙现象发生，实物测量我们将预埋丝套纵向中间锯开，将吊装头螺线旋入丝套，发现垂直吊装主受力面弧面结合不好、啮合程度差，出现间隙大小不一的现象（图3）。

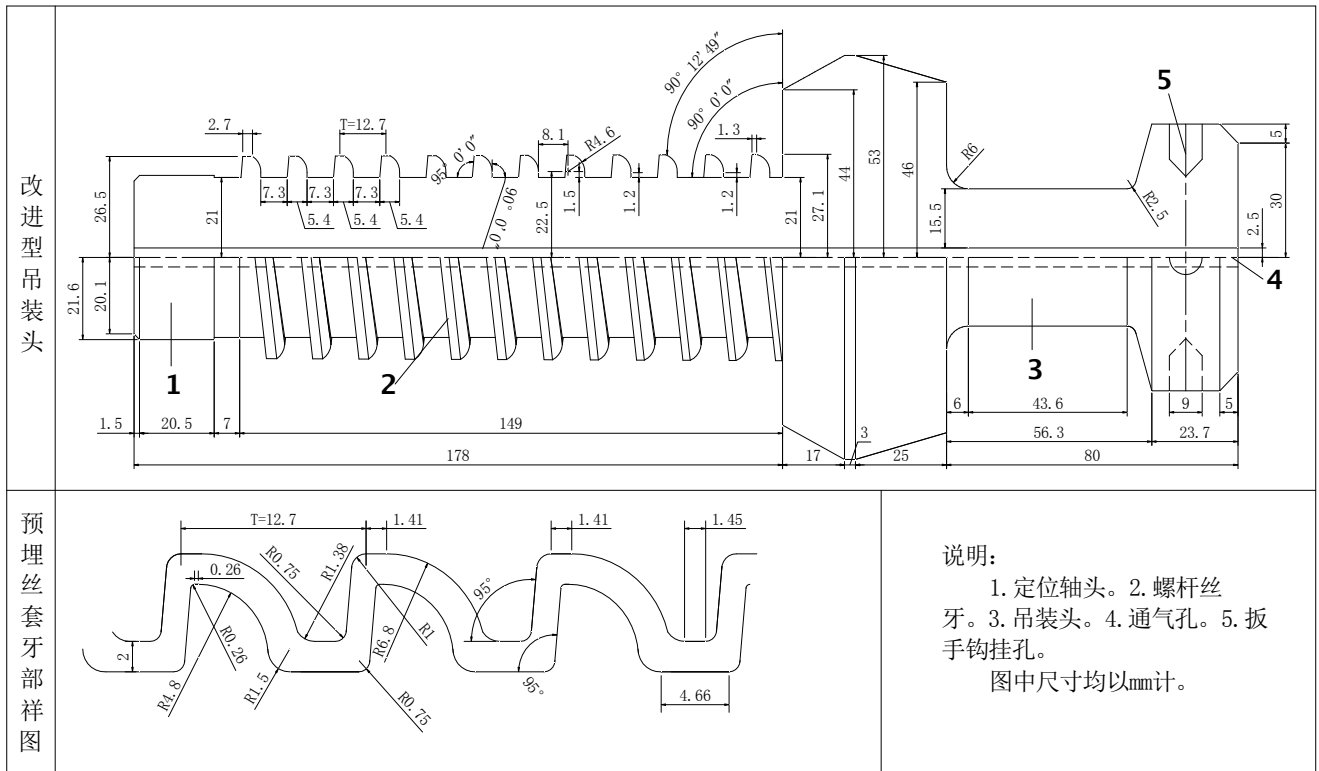
图 4

4. 改进型吊装头设计图（图4）

将吊装头螺纹部分整体设计成锥形，考虑到塑料预埋件在混凝土浇筑振捣存在一定形变的因素，我们把吊装头螺纹设计成锥形，下部螺纹直径与上部螺纹直径差设定为1mm。以预埋件内丝牙设计外直径54.7mm为例，我们将吊装头下部丝牙直径设计为53mm，上部丝牙直径设计为54mm。这样一来吊装头丝牙部分的底部、中部、顶部与预埋件内丝牙间隙是依次由小变大的，就会形成吊装头初期旋入轻松，手动即可，待旋入到实际深度2-3丝时受到间隙与摩擦力的作用导致旋入扭矩增大，辅助以扳手拧紧，这样一来顶部直径仅有0.7mm的间隙可有效限制吊装头的晃动范围（如表1：吊装头改进各部位与管片预埋丝套间的尺寸间隙数据表）。

塑料预埋件丝套底部有24mm长度无丝牙部分，设计直径43.2mm，我们充分利用塑料丝套24mm长这一段，将吊装头在丝牙不增长的情况下丝轴加长22.7mm（其中0.7mm直径不增加），丝轴直径增加为43mm，使其加长的这部分丝轴（定位轴头）刚好可以旋入丝套这部分闲置位置，使其下部限制晃

动的受力面增加，起到防止晃动的作用，因吊装头丝牙整体设计为锥形，其下部丝牙Φ53mm与预埋丝套Φ54.7mm有1.7mm的晃动间隙，而我们增加定位轴头后充分限制了这部分间隙产生的晃动。

这部分我们把吊装头大头与混凝土管片凹槽周边间隙适当加大，使其在晃动过程中不会碰撞凹槽周边混凝土表面，因经多次测试，无论该处吊装头的形状和受力部位如何调整，只要铁头接触到管片吊装孔凹槽周边混凝土面都会不同程度的对混凝土表面造成损伤，所以我们把这里的间隙设定为5.3mm，使其无论如何晃动，吊装头铁件本体都不会与吊装孔凹槽周边混凝土相接触。防止损伤混凝土表面的问题的发生。例如广州地铁13号线二期工程隧道管片吊装孔凹槽底部周边内径Φ95.3mm，吊装头大头与凹槽根部接触部位直径设定为Φ90mm。

装头与管片塑料预埋件的结合更加贴合，尤其是在旋入到剩余深度2-3丝左右时结合间隙急剧减小，在旋入过程大气压力变大（旋入时正压，拆卸时负压），造成旋入和拆卸困难，因此吊装头轴心必须设置贯通排气孔，保证在吊装头旋入旋出时排气通畅消除大气压带来的不利作业条件。

2. 改进型吊装头由于最后2-3丝间隙减小和摩擦力加大的原因，需要辅助扳手进行紧固，为了保证扳手受力和构造更加合理，在吊装头最顶部圆面周边设置直径为9mm的半盲孔，以备特制扳手能够有效钩挂在半盲孔内。半盲孔数量不少于4个，孔径Φ9mm均布，以满足特制扳手多角度的使用。

3. 吊装头的抓举部位根据不同型号的盾构机拼装机抓举头进行外形修改和调整，本吊装头的抓举部位设计根据广州地铁13号线二期工程（E42-车陂站-E43区间）左线隧道中铁装备CREC470盾构机和右线隧道中铁装备CREC704盾构机的管片拼装机抓举头几何尺寸进行设计加工。
