# 探究水库放水隧洞裂缝成因及对策

东莞市横岗水库管理处 广东 东莞 523000

**[摘要]**为解决水库放水隧洞施工、养护不当以及围岩、温度应力变化等因素所导致的裂缝问题,本文首先对放水隧洞裂缝出现的成因做出分析,并在此基础上从清缝钻孔、洗缝、灌浆、养护等方面,提出放水隧洞裂缝病害的处理对策,提高水库放水隧洞的安全性及防渗漏效果,以期为相关人员提供参考。

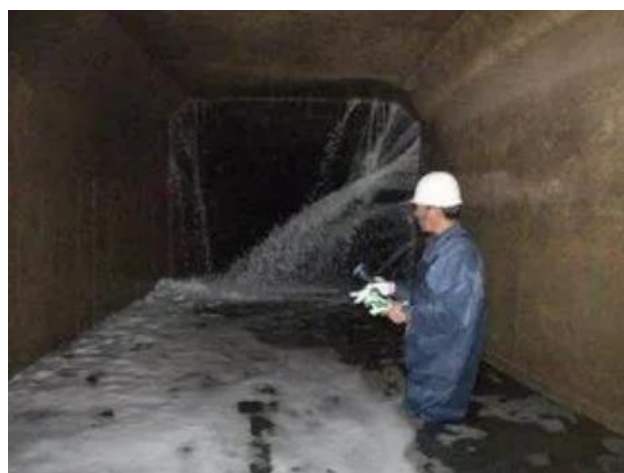
图1 洗缝

采用高压水对钻孔完成的裂缝表面进行清理,同时洗缝过程也可以对注浆环节的串通顺畅效果做出预先的检查。施工期间,可以在裂缝、管口位置处涂上少量的肥皂水,并做好相应的通风实验。试验环节中,要将风压控制在0.2MPa左右。如果发现盲孔问题,要在附近位置进行重新打孔、埋管,以便灌浆工作的有序开展。
