佘山地磁台保养维护工程

上海建筑装饰(集团)设计有限公司

[摘要] 佘山地磁观测台位于上海市松江区, 西佘山山顶, 佘山天文台东侧。佘山地磁观测台园内有3座建筑, 本次工程是对园内南侧地磁记录室保养维护工程。通过对该建筑的病害研究, 为其提供科学有效的保护方案, 使得佘山地磁观测台得到更长久、更完整的保存, 并改善佘山地磁观测台的科普展示效果, 活化文物遗产, 提升佘山建筑群整体形象。

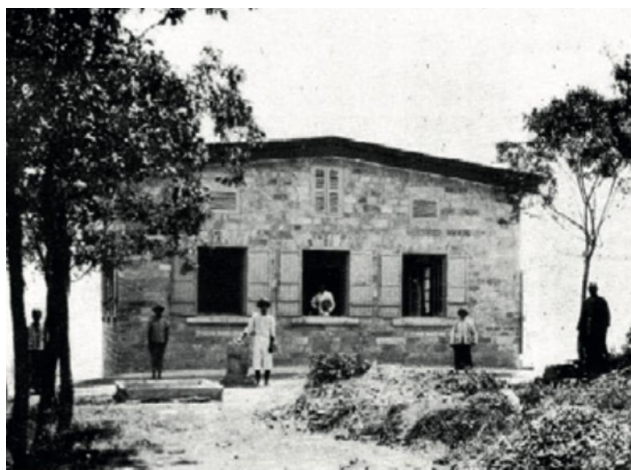
图1 佘山地磁观测台地磁记录室(石房子)历史照片

佘山地磁观测台位于上海市松江区外青松公路9279号佘山国家森林公园内, 西佘山山顶, 佘山天文台东侧。佘山地磁观测台园内有3座建筑, 本次工程仅为园内南侧地磁记录室(石房子)。佘山地磁观测台地磁记录室(石房子)占地面积115平方米, 总建筑面积约192平方米, 其中地上建筑面积约115平方米, 地下建筑面积约77平方米。该记录室分为地上一层, 地下二层。地上一层为花岗石砌体结构, 地下夹层有木构架。^[1](图1)

对比历史照和现状照可发现地磁台记录室建筑外立面由石材垒砌而成, 门窗格局基本未有改动。根据历史照片和资料, 原始入口即为南侧进入, 与现状基本相同。佘山地磁观测台记录室为花岗石砌体结构, 地上一层四面墙体为清水花岗石砌墙体, 采用石灰砂浆砌筑的, 现状已用水泥砂浆勾缝。墙体保存情况总体较好, 结构稳定, 墙面上有植物苔藓附生, 地步有污染。外窗由三层窗扇组成, 从内到外分别为玻璃木质窗扇、玻璃木质窗扇、实体封铝皮木窗板, 三层窗均涂刷为红色油漆。内窗框涂刷为红色油漆。外窗框为浅烟灰色混水木油, 因门窗朝向不同, 油漆呈现不同程度的开裂、起甲、剥落, 缺少油漆保护的木材部位劣化损坏, 部分出现缺失。窗扇间有昆虫寄生。五金件为黄铜件。窗外层封有金属铝板窗扇, 现状较好, 部分有破损。
