基于数据融合分析的风电机组功率曲线优化治理的研究

国华(哈密)新能源有限公司

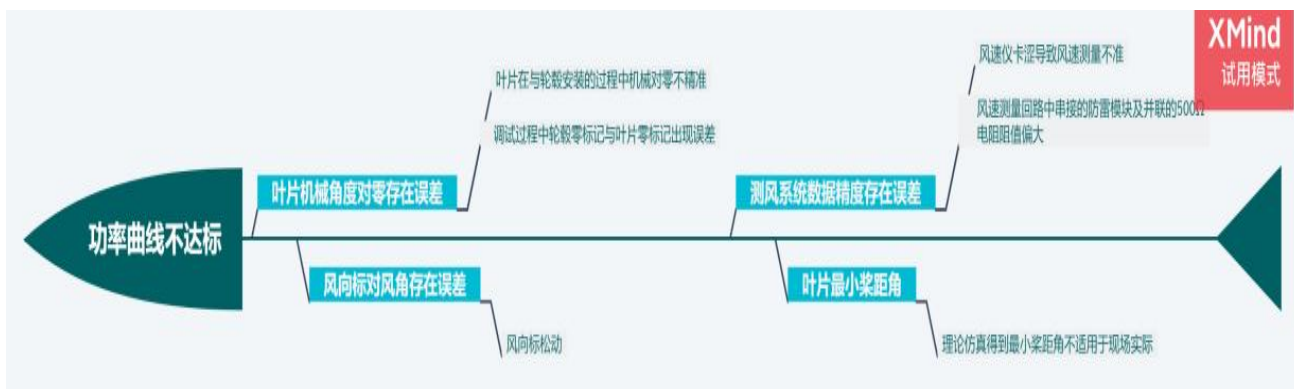
叶片机械对零及风向标对风角存在误差是机组功率曲线不达标的关键影响因素,测风系统数据精度误差、叶片最小桨距角是次要影响因素。对影响风机功率曲线的原因进行分析,发现与主要和次要因素有关联的末端因素共7条。

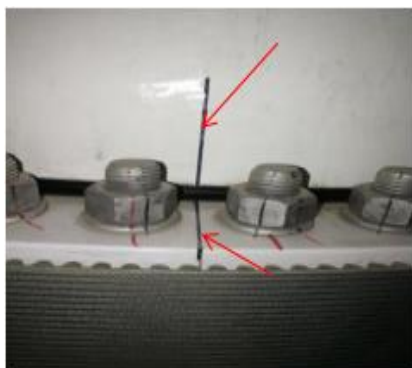
如图1 叶片机械对零位置

(1) 叶片对零角度出现较大偏差会造成叶轮吸收风能后机械转化率降低,机组功率曲线在对应风速下发电功率低,分析叶片的角度偏差大有两种可能的情况:一是叶片在与轮毂安装的过程中机械对零不精准;二是机组调试过程中轮毂

零标记与叶片零标记出现误差。

(1) 第一年下半年，按照《叶片机械对零作业指导书》，使用专用折叠对零工装检查机组轮毂的安装机械零刻度标记线与叶片的零度标线，要求两条标线重叠对齐。使的叶片安装的左右偏差最大不超过±0.3°，超出此范围叶片要进行重新对零调整，并以叶片的零度标线的零度为准。同时核对风机监控软件中显示的实际叶片角度，角度偏差不超过0.3°，最终完成机组叶片机械对零角度修正和机组叶片机械对零角度校验工作。(见图1)

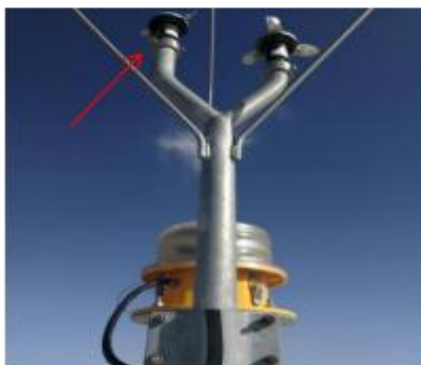
如图2 风向标对风角度修正

(2) 风机风向标对风角校正有偏差(或风向标松动),会导致机组叶轮对风不准影响叶轮对风能最大化的利用,从而影响风机功率曲线。

(2) 第一年下半年，完成风向标对风角度修正工作，使

用便携式手持风速风向仪进行比对，同时检查风向仪标刻线与机头指向标线安装一致性；对存在误差的风向标先拧松安装座的固定螺栓，拧紧碗形底座上风向标螺栓，调整风向标使其标刻线箭头正对机组叶轮标刻线，同时查看风机控制参数中风向角度是否在180度，若在180度，则固定碗形底座；若不在180度，调整旋转碗形底座角度，使得控制参数中度数与标刻线位置达到180度后进行固定。(见图2)

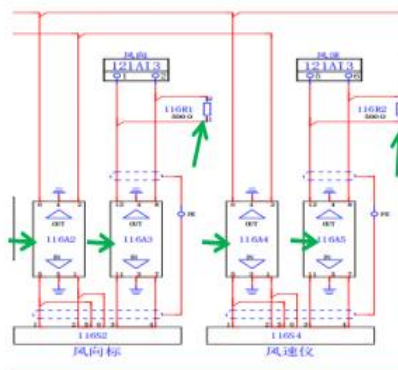
如图3测风系统电气回路并联电阻及防雷模块替换位置

(3) 测风系统中风速仪测量的数据出现异常波动时,风

机的实际功率会出现相应的漂移，导致功率曲线低于标准曲线，且出现不平滑的拐点。此情况一般存在两种原因：一是风速仪卡涩导致风速测量不准，出现输出信号漂移，实际功率曲线与标准曲线比较出现偏离；二是风速测量回路中串联的防雷模块及并联的500 Ω 电阻值偏大，直接影响机组实际测量输出信号的风速值。

(4) 第二年上半年，完成功率曲线不合格机组测风系统电气回路的并联电阻及防雷模块全面排查，对电阻值大小在500±0.5 Ω 范围外的及时进行替换确保测风数据的准确性。(见图3)
