河北省南水北调配套工程泵站电缆沟整治项目施工工艺分析

[摘要]河北省南水北调配套工程所辖范围内室内外电缆沟、电缆桥架,由于多年运行过程中,各施工单位陆续施工,线缆铺设不规范,导致电缆沟内各种型号线缆较多,且电缆沟内没有排水设施,雨季电缆沟内有漏水渗水现象;防火装置功能不健全,防火隔断、封堵破损或封堵不严密;电缆桥架锈蚀严重,严重影响设备的安全运行和工程形象。

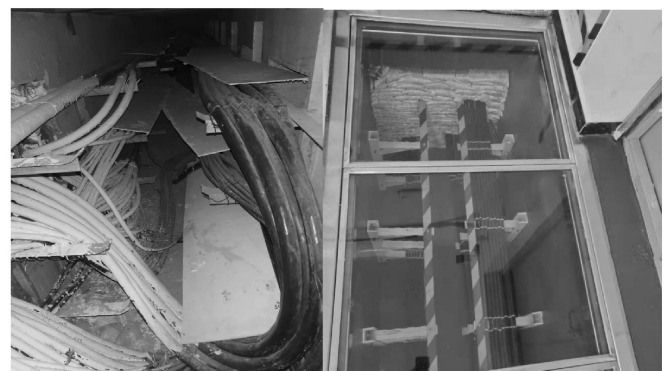
3. 整治效果对比

整治前

整治后

通过以上整治项目,电缆排列规范、无交叉和叠压、强弱线缆分开、电缆沟内无漏水渗水现象、修复了防火隔断、隔断两侧封堵严密、电缆桥架整齐规范。电缆、电气和供水设备的运行能力大大提高,工程形象也有很大提升,切实保障了我省南水北调配套工程供水安全。
