混凝土与无纺布结构界面处空鼓类缺陷的检测分析

上海同济检测技术有限公司

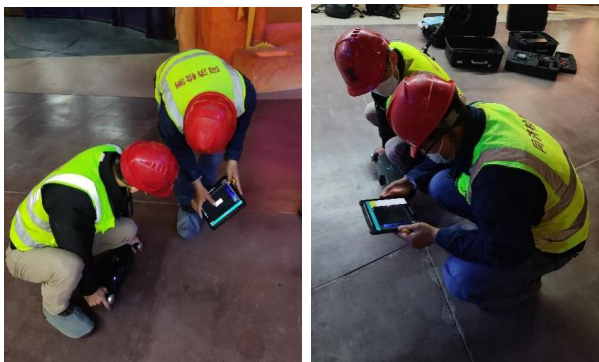
图2 超声成像检测
对现场采集数据进行分析处理，最终成像图如下图4:

由左上角B-SCAN成像图可得，超声信号在100mm无纺布界面处有强烈反射，并形成4次的来回反射，信号无法穿透下去。因设备不能对反射信号能量进行绝对量化，由左下角C-SCAN成像图中反射信号色谱图相对差异可得，反射信号的强弱也基本一致，无法直接判断混凝土与无纺布结构界面处的空鼓类缺陷情况。

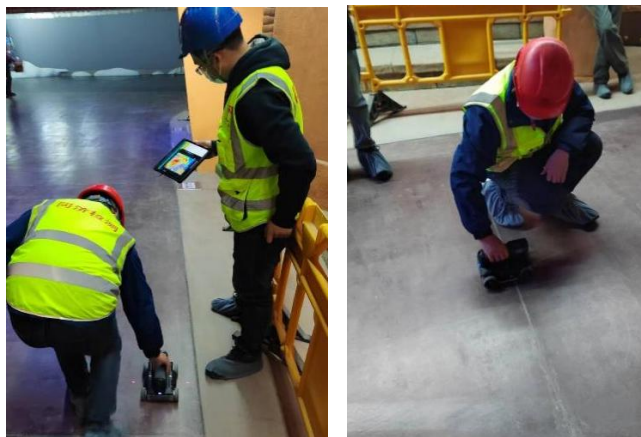
图5 结构雷达检测
图6 结构雷达检测

由上图可得，电磁波信号可穿透无纺布界面，且深度8cm~12cm处的雷达反射信号能量存在明显区别，其中主要有3处强反射信号异常区（经现场勘查，左下角强反射信号异常区为一处预留的配电箱洞），分别为左上角的异常区1、中部的异常区2和右下角的异常区3。这是因为当电磁波传播到分层界面接触紧密区域时，电磁波反射系数小，均匀衰减，电磁波在此界面反射信号不强烈。当无纺布隔离层界面存在空鼓类缺陷时，电磁波反射系数大，反射信号明显，响应信号强烈，相比于结构界面无空鼓的响应信号显得异常突出、明显。因此，结构雷达法可初步判断混凝土与无纺布结构界面处的空鼓类缺陷情况。
