桂东县沅江镇金田社区新田组218号滑坡形成机理及稳定性分析

摘要: 桂东县沅江镇金田社区新田组218号滑坡在连续强降雨等诱发因素下发生了滑动破坏。滑坡破坏了坡面植被,造成雨水直接冲刷坡面土体;经现场核查,原滑塌体后缘进一步滑塌,并在滑坡的中部出现三条拉张裂缝,滑坡后缘的陡坎也发生小范围崩塌,滑坡范围进一步扩大,滑坡厚度进一步增大,滑坡危险性增大。本文对该滑坡的范围、规模、形态特征及变形破坏特征,并对滑坡的稳定性及危害性作出评价,预测滑坡的发展趋势,对滑坡的防治措施提出建议。

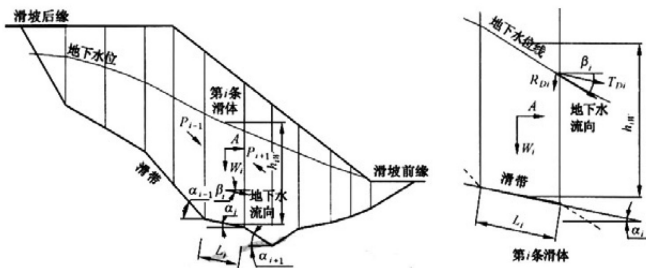
图4.1 滑坡稳定性计算模型(折线型滑动面)

稳定性计算方法, 滑坡滑面呈折线型, 采用传递系数法对其稳定性进行定量分析计算, 传递系数法的计算公式如下:

$$k = \frac{\sum_{i=1}^{n-1} (R_i \prod_{j=i}^{n-1} \psi_j) + R_n}{\sum_{i=1}^{n-1} (T_i \prod_{j=i}^{n-1} \psi_j) + T_n}$$
