从物理力学角度浅谈住宅楼吊顶开裂原因及预防措施

【摘要】石膏板吊顶因其具有良好的造型可塑性及后期涂料色彩的多样性,在如今精装交付的住宅楼中被广泛采用,深受各路设计师的喜爱。但喜爱之余,因为其由轻钢龙骨、石膏板及乳胶漆涂饰三部分不同材质组合而成的特性,导致其表面涂饰施工完成后容易产生细小裂痕,造成感官质量问题,一度成为家装行业六大质量难题之一。本文主要从物理学基础知识方向来浅谈一下吊顶开裂的原因及如何去预防。

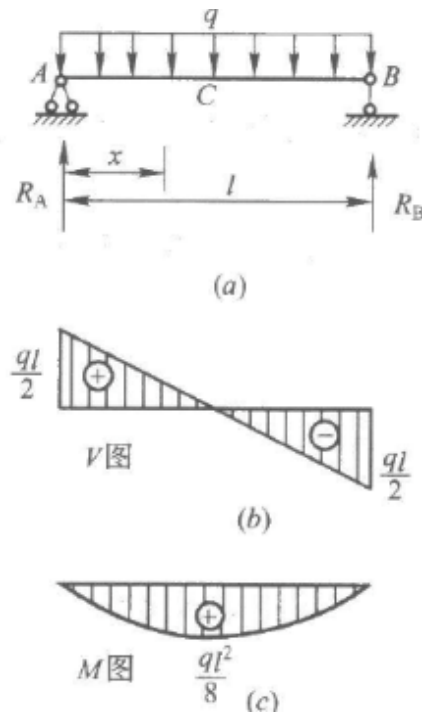
我们把龙骨骨架简化为一个简支梁结构,副龙骨与主龙骨固定点为支点,把副龙骨和石膏板看成是一个整体。如图:

在均布荷载的作用下,简支梁跨中部位受到的剪力为零,正弯矩最大,石膏板下部受拉变形,容易产生开裂;简支梁支点部位石膏板受到的剪力最大,负弯矩为零,但由于其与上部副龙骨固接,相当于铁皮加固,石膏板受到的剪力无法使副龙骨产生形变,因此,在安装石膏板时,应把所有的石膏板拼缝全部坐落在副龙骨上。
