公路工程沥青路面裂缝类病害防治技术研究

马雪阳 张哲

驻马店市公路物资供应处

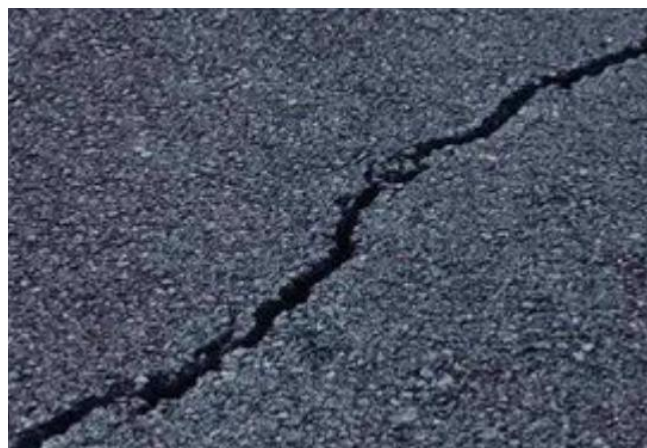
图1 沥青路面裂缝

(2)按照外观形状,分为横向裂缝、纵向裂缝、网状裂缝、块状裂缝。横向裂缝缝宽不一,走向与路中心线基本垂直,缝长贯穿部分路幅或整个路幅,裂缝一般比较规则,沿路面大致呈均匀分布,裂缝成一定间距出现。纵向裂缝走向基本与行车方向平行,长度、宽度、深度大小不一。网状裂缝是形成一系列多边形小块组成的纵横交错的开裂裂缝,一般形态是沿轮迹带出现单条或多条平行的纵缝,而后在纵缝间出现斜向或横向支缝,形成缝网。块状裂缝是大规模网状裂缝上形成大小形状不规则的呈松散脱落状态的沥青块状。
