简论福建沿海区域深厚淤泥软弱层中管桩受力型态对成桩安全质量因素分析及其控制措施

摘要: 福建位于我国东南沿海,其沿海城市及沿闽江流域地型以山地多,平地少为主。受地质演化或人工地质改造(如填海造地),城市下方地层多存在流动塑性较大且含水率很高的深厚淤泥层。故在此类地层中进行桩基施工,特别是管桩施工,应如何保证其成桩安全及质量,并形成一套有效的控制措施,福建区域施工的一大特点和难点。基于此,本文主要以福建沿海一个经典淤泥地层上的工程为例,从地质特点、力学模型及控制措施应对三个方面,就淤泥地层下管桩施工的不利因素及解决方案进行详细分析,希望可以为相同地区同业技术人员提供参考。

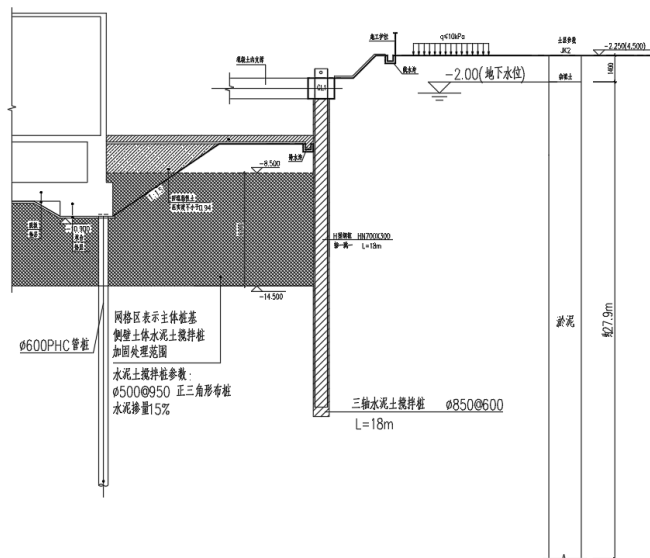
本场地地下室开挖后，桩基承台以下土层全部为软弱土层淤泥，且厚度均超过12米以上，采用预应力管桩桩型，在桩基施工前，软弱土层上部在建筑范围场地采用固化处理，面积置换率（水泥搅拌桩面积与一根水泥搅拌桩分担的处理面积之比） $m \geq 20\%$ ；固化后桩基承台底以下软弱土固化的深度 $\geq 5\text{m}$ ，且剩下的软弱土层厚度不超过16米（小直径管桩或方桩）和20米（大直径管桩或方桩）。

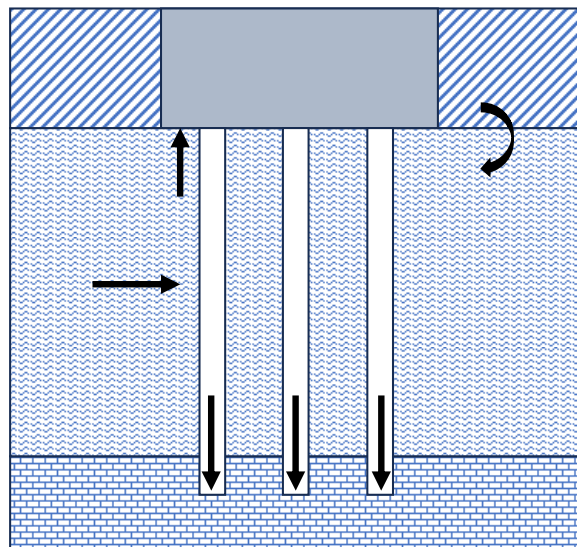
综上分析，可以将本工程深厚淤泥层中管桩施工力学模型简化为：类流体中嵌岩桩基高桩承台受力模型，如下图。

此因素在模型中的力学作用：由于软弱土层淤泥厚且基本不提供桩周约束，本工程管桩在施工过程中可视

为顶部弱固结且垂直向下的悬臂桩，在管桩进入持力层后，可视两端弱固强者的长系杆。地下水的的作用既可将淤泥层视作类流体。

此因素在模型中的力学作用：由于承载力组成中承台及周边加固区也提供了一定的承载力，且持力层的起伏波动。可以将承台部分视为位的一个高墩结构。
