# 公共建筑无障碍建设现状及优化研究

周宏伟 马华

中国建筑设计研究院有限公司

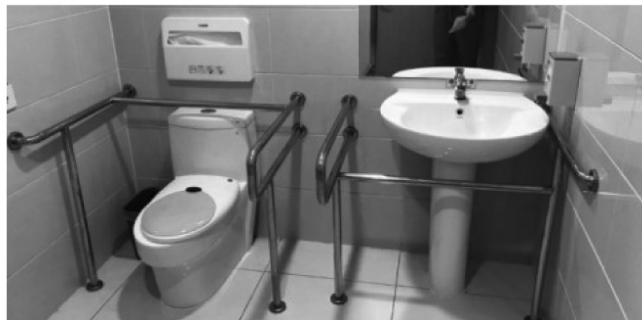
图1 无障碍卫生间

本建筑的候车层共设8个公共卫生间，依次分布在东西两侧。每个均设有一处无障碍卫生间，图1。其内部设有无障碍坐便器、无障碍洗手盆、低位挂衣钩等，卫生间为自动门，外部设有开启按钮及无障碍标志。调研存在的问题：卫生间内缺少置物隔板；安全抓杆加工尺寸及安装位置不规范，影响轮椅有效活动空间；安全抓杆选材不当有锈蚀现象；安全抓杆安装不牢固，不满足使用荷载要求；无障碍厕位门开启方向错误等。

无障碍卫生间、厕位隔间入口应满足乘轮椅者进入，轮椅通行区域净宽不小于0.90m，回转空间不小于1.50m；安全抓杆直径为30-40mm，内侧与墙面净距不小于40mm；低位挂衣钩、搁物架距地小于1.20m；无障碍坐便器两侧设安全抓杆，轮椅接近坐便器一侧为可垂直或水平90°旋转的水平抓杆，另一侧为L形抓杆；两侧抓杆距坐便器的上沿高度均为0.25-0.35m，长度不小于0.70m；L形安全抓杆竖向部分设置在坐便器前端0.15-0.25m，竖向部分顶部距地高度为1.40-1.60m；取纸器设在坐便器的侧前方；坐便器附近设救助呼叫装置，并满足坐在坐便器上和跌倒在地面的人均能够使用。无障碍小便器下口距地不大于0.40m，其两侧设0.55m的水平安全抓杆，距地0.90m；小便器上部的支撑安全抓杆，距地1.20m。无障碍洗手盆的台面距地小于0.80m，台面上部应设容膝容脚空间；洗手盆上方镜子底端距地的高度小于1.00m；出水龙头宜采用感应式。

优化建议：卫生间内应设低位置物隔板，安全抓杆加工尺寸及安装位置要准确，避免影响轮椅有效活动空间；抓杆应采用优质不锈钢、焊接点打磨圆润光滑、壁厚满足使用荷载要求，承受力不小于1.3kN；无障碍厕位宜采用推拉门，采用平开门时应向外开启。无障碍卫生间采用自动门时，开启操作应设置语音提示音响。

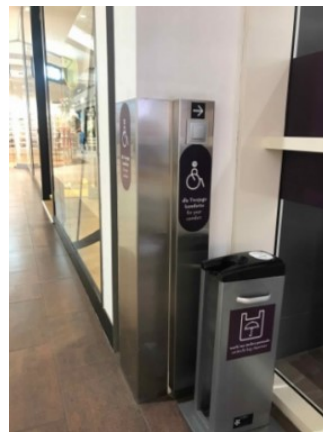
图2 自动封装雨伞设施

1%-2%控制；入口坡道、台阶面层应采用耐磨、摩擦系数较大的面层材料；解决入口外平开门完全开启后占用入口平台有效使用空间问题，在无条件的加长台阶情况下，可采用入口门退进墙面的方式，同时保证双层门完全开启后的空间尺寸不小于1.50m；轮椅坡道坡度、坡长应根据建筑实际室内外高差值，严格按照相应规范要求进行设计，不得任意加大坡度和坡长；坡道起止点应设置0.30m宽提示盲道，盲道应选用高强、耐磨材料，避免破损影响使用；坡道两侧宜设不小于50mm的实体挡台，避免轮椅车轮直接撞击坡道扶手；坡道扶手连接点要打磨圆润光滑、扶手栏杆花式宜简捷，扶手起止端0.30m的水平延伸扶手不可省略；建筑入口处宜设置自动封装雨伞的设备，避免人们在雨雪天气直接将带有雨水的雨伞带入室内导致的地面湿滑，而对残障人群产生安全隐患。图2。
