# 新时期历史文化街区保护与规划

## ——以广西兴安县为例

文 / 刘峻宇 广西壮族自治区城乡规划设计院

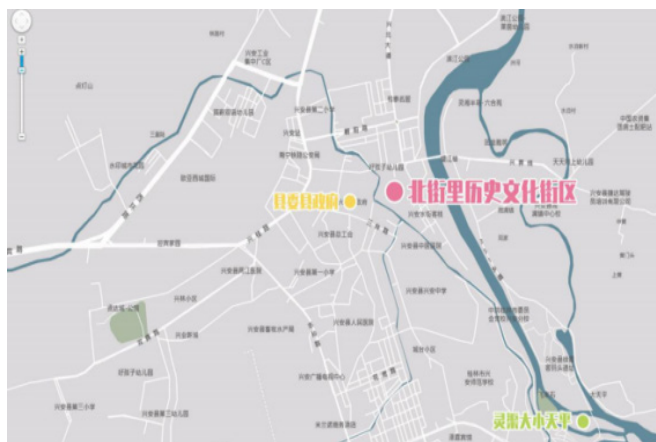
图1 北街里历史文化街区位置

兴安县目前重点打造两片历史文化街区，为北街里历史文化街区和“广西三一〇”核地质大队旧址历史文化街区。其中北街里历史文化街区保护范围为6.73公顷，“广西三一〇”核地质大队旧址历史文化街区保护范围为23.06公顷。北街里历史文化街区位于兴安县城东侧，北至湘江路，南至灵渠南路，东至马嘶桥，西至灵渠秦皇宫段西侧（如图1所示）。
