防渗水施工技术在住宅建筑工程外墙施工中的应用

文 / 顾业举 黑龙江齐翔建设投资集团有限公司

摘要:在当代住宅建筑项目中,外墙抗渗能力是建筑物功能性要求的重要指标,是关系住宅保温能力的关键,必须引起高度重视。基于此,本文作者选择了自己曾参与建设的一项住宅工程作为研究对象,首先对外墙防渗的施工方法进行了全面概述,接着分析了造成住宅外墙渗水的原因及现状,最后探讨了墙体防渗施工技术在外墙建设中的实际应用,通过研究希望为建筑施工提供参考和启示。

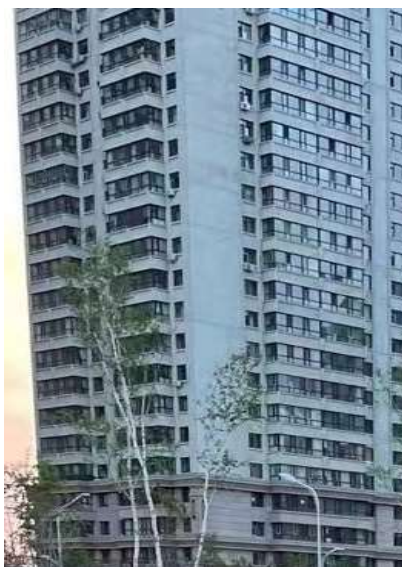
图1 项目外墙图

本工程外墙面层刷涂料部分采用A2级、容重30kg/m³改性聚苯板保温层，外墙一、二层，局部三层石材面层，石材墙面下采用PIR聚氨酯复合保温板。

保温层施工质量好坏，不仅影响室内温度，决定能源消耗，也有可能造成外墙渗漏。因此应从技术上加强保温层施工质量，其技术措施是：
