道路桥梁工程的常见病害与施工处理技术

文 / 薛少锋 中铁十一局集团西安建设有限公司

摘要: 随着交通运输业的快速发展,道路桥梁工程建设数量与规模也在不断增加。但受恶劣天气等不利因素的影响,导致道路桥梁工程病害问题频发,病害问题会严重影响道路桥梁的质量、美观、使用寿命与性能,同时也会带来巨大的安全风险。为延长道路桥梁工程使用寿命,同时也为更好地保障交通安全,需要加强病害处理。应针对道路桥梁工程常见病害,合理应用施工处理技术,确保病害处理效果,将病害的危害与影响降到最低。基于此,本文分析了道路桥梁工程的常见病害,并就具体的施工处理技术进行探究。

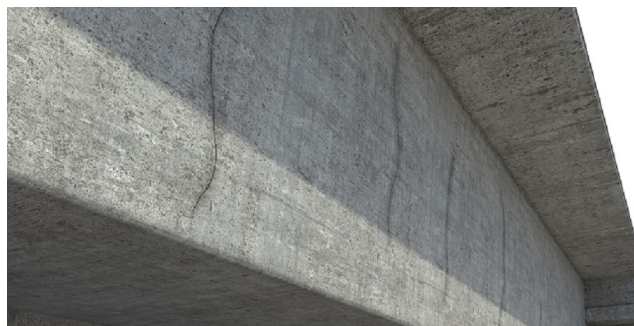
图1 道路桥梁裂缝

裂缝也是道路桥梁工程的常见病害之一(图1),并且危害较大。裂缝直接破坏了道路桥梁的原有结构,严重影响道路桥梁结构的整体性与稳定性,会导致结构承载力下降。道路桥梁工程中的裂缝比较常见,并且主要集中在铺装层,而铺装层则属于道路桥梁工程的重要承重构件,因此道路桥梁工程裂缝会带来巨大的安全风险。

道路桥梁工程裂缝产生的原因主要在于施工材料质量不佳,另外施工不当也是裂缝产生的主要原因。在道路桥梁工程施工过程中,如果施工材料质量不佳则会影响到道路桥梁结构稳定性,进而引发裂缝。施工过程中如果混凝土养护不当则容易引发裂缝。除此之外,在道路桥梁运行过程中,受外界环境以及车辆荷载等因素的影响,容易导致道路桥梁工程出现徐变裂缝。

裂缝是道路桥梁工程的常见病害之一，如果处理不当不仅会严重影响道路桥梁结构的整体性和稳定性，还会引发钢筋锈蚀等病害。因此针对道路桥梁工程的裂缝病害，应及时发现及时处理，将裂缝病害造成的危害影响降到最低。处理道路桥梁工程的裂缝病害，应结合裂缝的宽度合理选用施工处理技术。例如针对裂缝宽度较小的情况，则可以直接修补裂缝即可。再比如针对裂缝宽度较大的情况，则要采用填充裂缝的方式处理。

同时做好记录，为裂缝处理提供参考依据。如果裂缝的宽度小于2毫米，则可以直接采用修补的方式处理。通过及时的修补一方面可以避免空气与水分沿着裂缝渗入混凝土结构内部而造成钢筋锈蚀，另一方面也可以避免裂缝在外力的作用下进一步扩大。在裂缝修补之前要做好裂缝内部以及裂缝周边的清理工作，将松散的混凝土块以及杂物等清除干净，以免影响修补效果。

针对宽度大于2毫米的裂缝则需要采用填充的方式处理。裂缝处理过程中，应结合道路桥梁工程材料选择裂缝填充材料，通常情况下涉及的裂缝填充材料主要包括水泥、橡胶混合物以及环氧树脂等。施工过程中首先要准确测量裂缝的长度、宽度与深度，并以此为依据准备填充材料。填充之前同样要做好裂缝内部以及裂缝周边的清理工作，将松散的混凝土块以及杂物等清除干净，以免影响填充处理效果。完成清理之后再行材料填充，要保证材料填充饱满，之后再借助密封胶封闭裂缝，最后再进行表面处理，保证结构表面平整、美观。值得注意的是，在道路桥梁工程裂缝病害处理过程中，针对宽度较大的裂缝采用填充方式处理，需要先观察混凝土结构中的钢筋是否存在锈蚀现象，如果钢筋已经发生锈蚀，则应先处理钢筋锈蚀问题，之后再行裂缝处理。

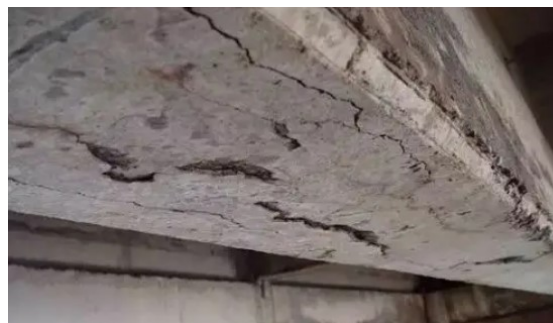
图2 钢筋锈蚀

钢筋锈蚀在道路桥梁工程也比较常见(图2),钢筋锈蚀一方面会影响钢筋自身的延性与承载力,降低混凝土整体性能。另一方面钢筋锈蚀所产生的铁锈体积更大,钢筋锈蚀过程中会产生一定的膨胀力,导致混凝土开裂或者剥落,同时钢筋与混凝土之间的握裹力也会随之减弱,破坏道路桥梁结构原有的受力体系,影响道路桥梁结构稳定性。

道路桥梁工程长期暴露在外界环境之中，不断受风化、雨水、冻融的影响，同时也容易受到外力的破坏，导致道路桥梁出现裂缝以及破损等情况，进而使钢筋暴露在自然环境之中，在水分与空气的侵蚀下造成钢筋锈蚀。在道路桥梁工程施工过程中，钢筋表面会附着保护层，而道路桥梁裂缝或者破损则会导致保护层开裂或者保护层脱离，无法对钢筋起到保护作用，在空气与水分接触钢筋之后便会导致钢筋锈蚀。除此之外，道路桥梁工程运行过程中，随着其运行时间的延长，钢筋混凝土结构中的酸碱度也会随之不断降低，这也是导致钢筋锈蚀的主要原因之一。

钢筋保护层开裂或者脱落是导致钢筋锈蚀的主要原因，保护层开裂或脱落会影响其保护作用的发挥，在空气与水分的作用下导致钢筋锈蚀。因此钢筋锈蚀处理的关键在于修复钢筋保护层。施工过程中首先要将钢筋表面铁锈清除干净，之后再涂抹防腐剂，最后再修复钢筋外部混凝土保护层。可以借助加固技术进一步强化混凝土保护层的保护作用，降低钢筋锈蚀病害的发生概率。

大,钢筋保护层已经损坏,因此导致出现部分钢筋锈蚀问题。在处理裂缝病害之前需要处理钢筋锈蚀病害。施工过程中将锈蚀钢筋上方松动的混凝土凿除,使锈蚀钢筋露出,之后对钢筋除锈。完成钢筋除锈后应用微膨胀水泥浆涂刷钢筋表面,之后利用环氧混凝土修复钢筋保护层。钢筋锈蚀会导致混凝土裂缝持续扩大,同时也会造成保护层脱落,使钢筋进一步失去保护并加速锈蚀,进而形成恶性循环,相应的道路桥梁结构的承载力也会不断下降。钢筋锈蚀处理关键在于去除病害源,同时还要抑制钢筋锈蚀,减慢甚至阻止钢筋锈蚀对混凝土结构的破坏。

完成钢筋锈蚀处理之后要修补道路桥梁破损,先对破损部位做凿毛处理,同时清理混凝土基面,保持混凝土基面清洁、干燥。之后拌制聚合物砂浆,并在道路桥梁缺陷位置涂刷聚合物砂浆,完成对道路桥梁破损的修补,之后应用钢丝刷去除除缝位置的浮浆,再用清水冲刷干净,晾干后再涂刷环氧树脂浆液,借助环氧树脂浆液对修补位置进行封闭。最后要检查破损修补效果,重点关注混凝土接缝位置是否平整、是否存在裂缝,另外还要检查环氧砂浆的抗压强度等。除此之外,在本工程中还应用复合型阻锈剂处理钢筋锈蚀病害。施工过程中直接将阻锈剂涂抹在混凝土表面,其可渗透至钢筋表面,形成单分子保护膜,用于保护钢筋,进而起到抑制钢筋锈蚀的作用。
