变电站土建工程常见质量通病的产生及预防措施研究

摘要：变电站土建工程施工具有很强的复杂性、技术性，影响最终施工质量的因素比较多，为有效解决质量通病，提升施工质量。本文采用理论结合实践的方法，立足变电站土建工程的特点，分析了变电站土建工程施工中较为常见的质量通病，以及产生的原因，并提出预防措施。分析结果表明，针对变电站土建工程施工中出现的设备基础混凝土质量问题、构支架问题、渗水和漏水问题、抗震性不足问题，通过规范混凝土基础施工过程、做好构支架安装施工工作、加强防渗和防漏施工、强化变电站土建工程的防震等级建设，可全面提升变电站土建工程质量，助力我国电力事业稳健发展。

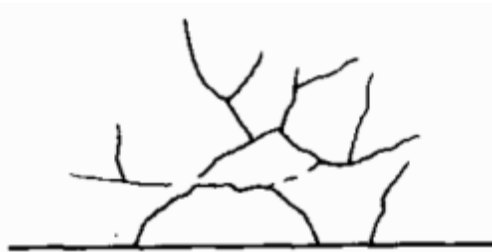
在变电站土建工程内需要布置大量电力设备，为保证电力设备能够安全、稳定的运行，对混凝土基础的强度、承载力等指标有很高的要求。但在实际施工中，部分施工单位过于追求施工进度和效益，未按照现行的规范和标准做好设备基础混凝土施工的每个细节，经常出现混凝土施工工艺不合理，后浇带设置不合理等问题，致使设备基础出现了大量不规则的裂缝病害（如图1所示），此种病害的存在，轻则会影响结构外观的美观性，重则会影响到大型设备使用的安全性。此外，大型设备安装前需要在提前安装大量预埋件，若缺乏有效的二次振捣，在地基上容易出现孔洞病害，在后期运行维护中容易发生维修人员或者是维修设备擦碰问题，影响人员安全和设备的使用性能。

图1 变电站土建工程设备基础裂缝病害示意图

1) 在进行变电站主要设备地基施工中，为给混凝土固化成形提供良好的条件，控制应力裂缝，可在合理位置后浇带，比如：在变电站土建工程 GIS 设备基础施工中，其长度通常在 40m 以上，针对这一问题就必须在其周围安装后浇带，以确保大体积混凝土施工质量^[2]。主要原因是在大体积混凝土施工中，混凝土在硬化过程中会产生水化热，如果不能及时散发，就会导致混凝土内部和外部的温度相差过大，从而产生开裂现象，而通过安装后浇带，则可以为混凝土固化时的应力收缩提供足够的空间。

2) 在进行大面积的混凝土浇筑中，水化热的存在会导致混凝土内外温差变大，从而形成温度应力，若温度应力超过混凝土的最大抗拉极限强度，就会出现裂缝。为有效解决水化热引起的裂缝问题。可在混凝土配制中加入适量的粉煤灰，用粉煤灰来取代部分水泥，以控制水化热产生的热量，加入适量的减水剂（减水率 > 8%），以降低水化热对混凝土造成的影响。

3) 在浇注完毕之后，要及时开展养护操作，可在混凝土表面上覆盖一层土工布，并进行洒水养护，以控制混凝土内外温度在 25℃ 以内，如果内外温差过大，会导致混凝土内部和外部的温度相差过大，从而产生开裂现象。

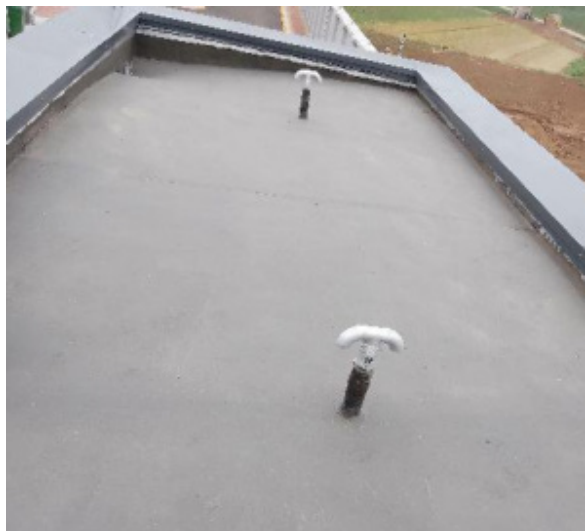
的通道。在铺贴防水卷材时,要确保卷材能够铺贴至雨篷梁的四周顶面,并且要紧密贴合,确保没有起鼓或空隙的现象,以形成一道坚固的防水屏障(如图2所示),有效防止雨水渗透,确保变电站土建工程的质量和安

图2 变电站土建工程雨篷防水屏障现场图

2) 在进行雨篷防水处理之前，必须彻底清理雨篷根部的落地灰，若未清理干净灰渣可能会成为水分渗透
