室内装饰装修施工中常见质量问题分析与控制措施探讨

文 / 陆顺军 上海市建筑装饰工程集团有限公司

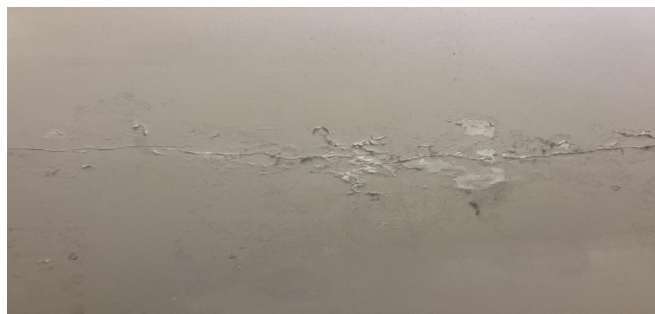
图1 某项目墙面起皮问题

墙面作为室内装饰视觉上的焦点，其质量问题不只是影响到美观，更大概率催生安全方面隐患，从引发的成因角度，多种因素叠加在一起造成了腻子层与基层黏结不牢，首要诱因系基层处理未达规范，若墙面没有把灰尘、油污彻底清除，抑或是未针对疏松部位进行加固，墙体跟腻子之间的物理吸附力会大幅下降。不可对材料适配性问题漠视，倘若腻子粉与水泥基层收缩率的差异十分突出，温湿度变动之际，极易产生应力撕裂，就施工工艺的维度而言，腻子刮涂厚度超标、单次干燥时间欠缺就多层累加，也会让黏结效果归于无效，从表现角度看这些问题，起皮、脱落现象的初期，常常表现是局部鼓包，伴着时间流淌逐步扩展，若情况严重，整块腻子层会与墙体脱离关系，让原始基层暴露在外。墙面说不定会出现裂缝，往往是腻子干燥过快、失水不均导致了细小的龟裂纹，而贯穿性裂缝大概和墙体结构变形相关联，不只损害了墙面的视觉观感，更有概率成为水汽与虫害进犯的通道，对建筑结构的安全形成威胁。

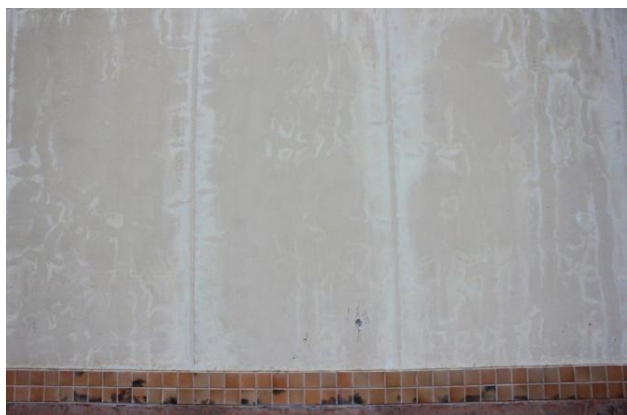
图 2 某项目整改后墙面效果

整改环节严格恪守“先做方案交底事宜,后落实现场实施”的原则,把原用的水泥换成强度等级更高的品牌商品,选用柔韧性方面更胜一筹的抗裂腻子;地面地砖的铺贴改成薄贴法,借助专用瓷砖胶强化粘结力。工艺改进这一点,以底层、中层、面层三次施工完成墙面抹灰,相邻两层间隔 24 小时施工,且强化养护相关工作;地面施工之际,提前对基层进行全面清理与找平,让平整度误差维持在规范规定的范围里,实施对施工人员的专项培训,经由现场演示及理论说明,提升其对新工艺的掌握水平,在一处整改作业现场,技术人员借助制作对样板墙,直观体现新旧工艺效果的区别,极大提高了施工人员对标准的认知水平。

整改后，该项目墙面平整度大幅提升，见图 2 展示了整改后的墙面效果，通过严格执行控制措施，墙面质量达到优质标准，为后续装饰施工奠定良好基础。
