上海徐汇区道路架空线入地项目中排水管道修复的技术措施

文 / 梁 岗 上海汇众建设管理有限公司

摘要：在推进上海市徐汇区“道路架空线入地整治”工作中，切实做好城市风貌建设的同时，针对破损的排水管道需要一并实施修复。根据 CCTV 检测的评估结果，就位于徐汇区“衡复风貌区”内道路的合流主管以及雨水连管等，采用非开挖技术因地制宜实施了修复并取得很好效果。

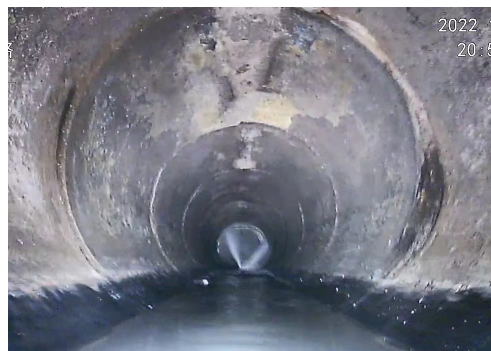
襄阳南路的排水管道属肇嘉浜排水系统，现状有一根埋深约 4.0 米的钢筋混凝土 DN1350 合流主管。与之相连的雨水连管和污水支管，直径为 DN225-DN500 的钢筋混凝土管和部分 PVC 管。另根据《襄阳南路合流管道 CCTV 检测调查报告》中所描述的结果，排水管道主要存在破裂、脱节、渗漏、支管暗接现象，需要决定管道修复的技术措施。主管内部情况见图 1，支连管内部情况见图 2 所示。

图 1 主管内部的损坏情况

在襄阳南路全长约 1.54km 的主管 DN1350 排水管道中，根据检测报告评估结果，有九段主道合计 299.6 米

修复指数大于 4.0，需要进行整体修复。根据目前成熟的修复工艺，设计提出开槽置换修复，管片内衬修复和热水原位固化修复的三个技术方案。襄阳南路为单向通行道路，两侧名人故居、历史建筑较多，现场情况复杂，交通繁忙。采用开槽置换不能满足繁忙的交通要求且严重影响环境与城市形象。非开挖管片内衬技术具有修复工期短，修复后强度高的优势，但管径损失相对较大，适合于大型管道的结构性修复。

CIPP 热水原位固化技术在管径 DN300-DN1500 小中型管道修复中有很多业绩，材料厚度也相对较薄。在专家会议上，从交通影响、施工工期、断面损失量、经济效益等多方面进行了综合分析和比较。结果见表 1 所示，选择采用 CIPP 热水原位固化技术实施整体修复。

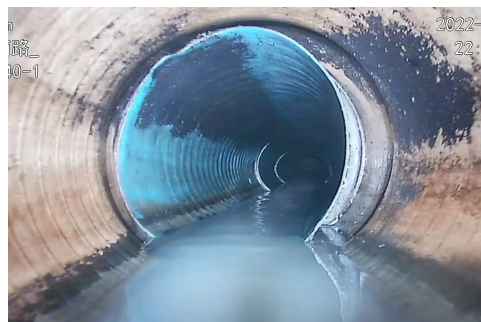
图 2 支连管内部的损坏情况

(1) 对支连管中间发生局部坍塌(或堵塞)的情况，在坍塌处实施管道置换后，再采用 CIPP 热水原位固化法实施整体内衬。

(2) 对于管道中间变径的情况，对小管径管道实施开挖后置换成与另半段相同直径，施工前需对埋深以及周围管线进行勘测和交底。

(3) 对于管道中间有严重破损、空洞及脱节的情况，采用 CIPP 热水原位固化实施全结构修复，材料厚度为半结构的 1.3-1.5 倍。

根据 CCTV 检测报告中各支连管的病害情况，按上述技术措施实施改造和修复。

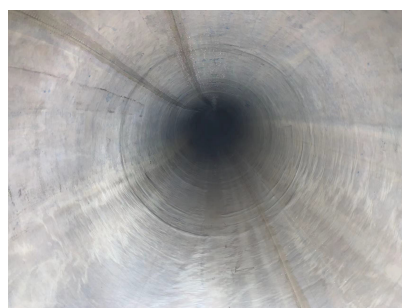
采用 CIPP 内衬修复技术对 DN1350 主管和 DN300 支管修复后管内情况见图 3，图 4 所示。经过 CCTV 视频检测，施工后管道满足外观检测的质量要求。

图 3 主管修复后的管内情况

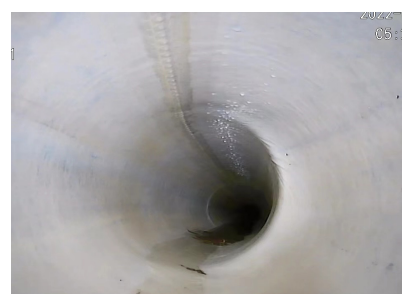
图 4 支连管修复后的管内情况
