钢—混组合梁桥面铺装层病害分析与施工工艺优化

文 / 唐益国 沈阳市市政工程设计研究院有限公司

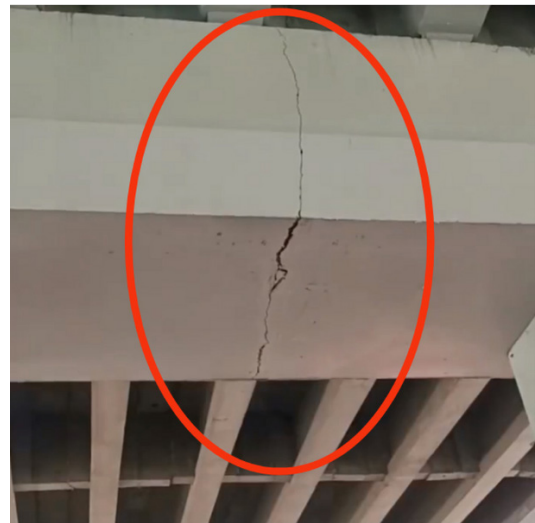
图1 钢—混组合梁桥面铺装层裂缝

钢—混组合梁桥面铺装层的裂缝是最常见的典型病害之一，产生原因非常复杂且形式多样。横向裂缝主要是由于铺装层材料温度变化收缩应力与基层被限制产生应力，特别是在昼夜温差大的地方，受铺装层沥青不断发生热胀冷缩作用的影响，会形成按梁段有规律性出现的纵向裂缝。纵向裂缝与车辆荷载作用有关，如重载车辆长时期沿车道线行驶，会在轮迹带部分造成局部压集中的应力，再加上传动轴、组合梁之间的滑移或者剪切变形，便容易导致铺装层沿纵桥方向开裂。网状裂缝是由基面平整度差，进而引起的一些局部应力集中点，加上材料老化后抗裂性能差，相互叠加造成的结果。如铺装层施工时，混凝土基面处理不到位存在残余浮浆、油污等，当汽车荷载和环境共同作用下，使铺装层产生纵向裂纹逐步向外扩展成网状裂纹。或是由于钢板受盐害等侵蚀，进而引起的锈蚀后体积膨胀，从内部破坏铺装层结构造成开裂。

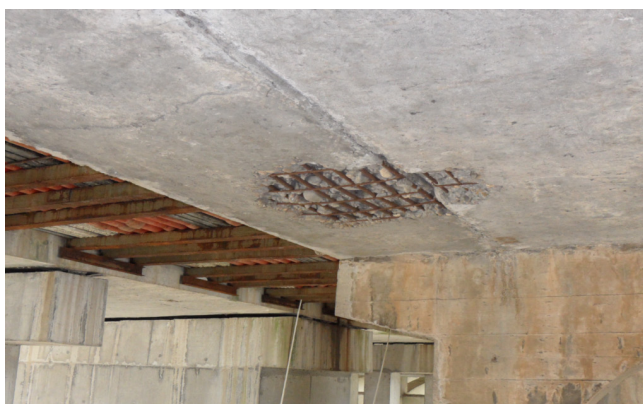
图2 钢-混组合梁桥面铺装层局部破损与脱落

局部破损和剥落是对钢-混组合梁桥面铺装层造成损害的突发性病害,它主要是由于外力冲击或者材料自身劣化所引起的。比如重载车辆超速或者紧急制动行驶时,轮胎会对桥面铺装层造成瞬间的冲击荷载,由于铺装层厚度较小、强度不均匀,在受冲击荷载下,易在轮迹带边缘处形成坑槽状破损。如果局部破损部位没有得到及时修补,在破损部位出现的裂缝容易使积水渗入和积存,冰冻作用下破损区扩展。钢-混组合梁中,钢板局部锈蚀也会加速铺装层脱落,进而产生“锈蚀—剥离—渗漏”的恶性循环。
