隧道施工中的主要风险及措施

文 / 王家来 兴平市交通工程质量监测站

摘要: 隧道施工因其隐蔽性、复杂性和不确定性,面临诸多风险。鉴于此,本文旨在深入分析隧道施工中的主要风险,结合历史数据和案例,探讨有效的应对措施,以保障施工安全。通过统计分析和图表展示,直观呈现隧道施工风险的现状、成因及防控策略,为隧道工程的安全管理提供科学依据。

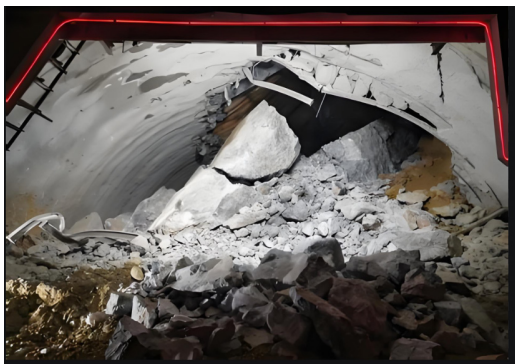
图1 隧道塌方现场

在某隧道的施工过程中，一场突如其来的塌方事故造成了严重的人员伤亡与机械损毁。该事故发生在地质条件较为脆弱的软弱围岩区域，由于支护措施的不当以及开挖进尺的过大，导致洞体上方的土石结构失去有效支撑，最终引发了塌陷灾难。

经过详尽的调查与分析，事故的主要原因可归结为以下几点：

地质勘探工作存在明显不足，对围岩的物理力学性质及稳定性评估不够深入，未能准确预判潜在风险。

施工方案制定不合理，支护措施设计强度不足，无法有效抵抗围岩压力。

施工管理存在漏洞，开挖进尺控制不当，严重违反了安全操作规程，加剧了事故风险。

强化地质勘探与分析工作，运用先进技术手段，准确掌握围岩性质，为施工方案提供科学依据。

调整并优化施工方案，增强支护措施，合理控制开挖进尺，确保施工安全。
