公路沥青路面养护与病害修复施工技术分析

文 / 李发兰 青海省玉树公路总段结古公路段

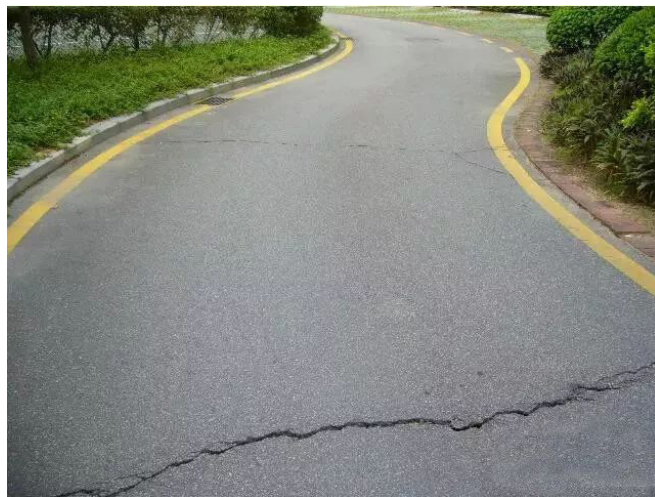
横向裂缝的常见因素是路基沉降，当路基填料压实度不足或地质条件差，在车辆长期荷载下就会发生不均匀沉降，拉裂路面形成横向裂缝。温度收缩是寒冷地区路面横向裂缝的重要因素之一，在气温骤降下沥青面层收缩，收缩应力超出沥青混合料抗拉强度，就会产生横向裂缝。而基层反射裂缝也可能引起此类病害，基层裂缝在车辆荷载及环境因素作用下，向上反射到沥青面层。纵向裂缝一般与路基不均匀沉降有关，例如路基一侧受

图1 公路沥青路面横向裂缝病害

6mm以下细裂缝采用灌缝+填缝的修复技术,先清除裂缝中的杂物,清理缝壁露出新鲜集料,再用专用灌缝枪将乳化沥青粘结料注入裂缝,深度达到基层顶面。

乳化沥青破乳后填入砂砾式沥青混合料并分层夯实,每层不超过3cm,表面撒布3-5mm预拌碎石增强抗滑性。6mm及以上宽裂缝采用开槽+清缝+填充的标准化修复技术,切割V形槽,槽壁倾斜度1:0.5。冲洗槽内浮尘后用烘烤设备干燥,分层填筑热拌沥青混合料,每层压实厚度不超过6cm,用10t双钢轮压路机静压3次,终压温度不低于110℃。反射裂缝采用应力吸收+结构补强的双控修复技术,铺筑2cm厚应力层,再用自粘式玻纤格栅满铺在裂缝两侧各1m范围,搭接宽度>20cm。最后摊铺4cm厚改性沥青磨耗层,使用胶轮压路机揉压,使格栅与结构层粘结密实。

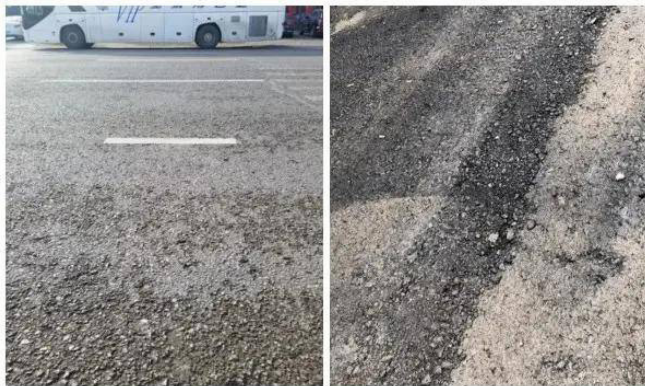
坑槽的形成与多方面因素有关,例如水损害,当水渗入沥青路面内部,在车辆荷载反复作用下就会产生动水压力,不断冲刷沥青与集料之间的粘结面,使沥青膜逐渐剥落,集料失去粘结而松散,最终形成坑槽。如果基层强度不足或出现损坏,无法为面层提供稳定的支撑,在车辆荷载作用下,面层会因基层的变形而破裂,进而发展为坑槽。另外,施工材料离析会造成沥青混合料中粗细集料分布不均,局部粗集料过多,沥青含量不足,粘结力就会下降,在车辆碾压和自然环境作用下就容易出现松散并形成坑槽。脱皮松散主要是因为粘层油不足,使得面层和基层或各面层之间粘结不牢固,在车辆荷载与温度变化下层间出现滑移,造成脱皮松散。如果抗剥落性能较差,集料与沥青粘附性不足,在水的侵蚀下,沥青就容易从集料表面剥落,形成路面松散。

图2 公路沥青路面脱皮松散病害

对于面积<0.5m²的表层松散,可采取封层+集料嵌固的修复技术。先用高压水枪彻底清除松散颗粒和浮尘,待表面干燥之后,涂刷高稠度改性沥青作为粘结层,涂刷范围需要超过病害边缘的10-15cm。然后撒布预裹覆集料,用量控制在1.8-2.2kg/m²,用胶轮压路

机静压2次,使集料嵌入粘结层,形成抗剥落密封层。对于面积≥0.5m²的深度脱皮,可采取铣刨重建的修复技术。用铣刨机分层去除脱皮层至稳定结构层,清扫基层后喷洒橡胶沥青粘层油,随后摊铺改性沥青混合料。采取钢轮+胶轮组合的碾压工艺,初压用10t双钢轮压路机紧跟摊铺机静压2次,复压用16t胶轮压路机揉压4次,终压用双钢轮压路机消除轮迹,终压温度不低于100℃。修复后,接缝处平整度误差可控制在1.5mm以内,抗滑值也显著提升。
