水利工程中水工建筑的防渗透技术分析

文 / 陈丽丽 广东省建筑工程集团股份有限公司

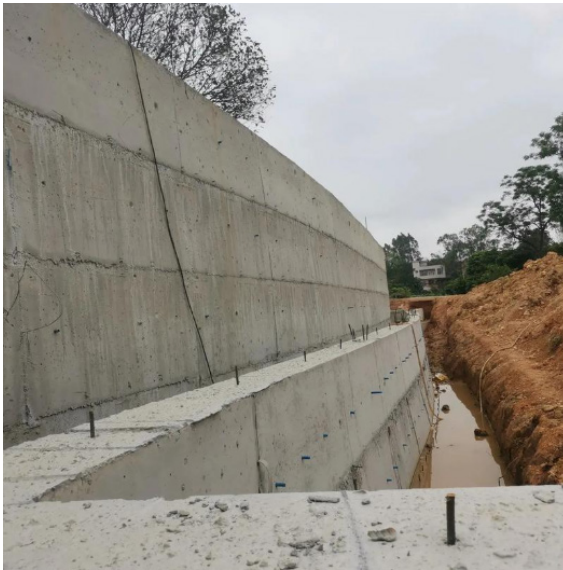
混凝土防渗墙属于水利工程中经常用到的防渗技术手段,在坝基以及渠道等相关部位的防渗处理方面比较适用。它的原理是在地基中建造起一道不间断的混凝土墙体,通过这样的方式把渗透的路径截断。混凝土防渗墙在施工时,其工艺主要涵盖了造孔、清孔以及浇筑混凝土等一系列环节。在开展造孔工作时,常用的成槽机械包含冲击钻、回旋钻等,如果遇到砂卵石地层的情况,可以采用抓斗成槽机。清孔的质量对混凝土防渗墙的质量有直接影响,所以要保证孔内沉渣的厚度不会超出设计要求。而混凝土的浇筑则是采用导管法进行操作,以此确保混凝土浇筑能够具有连续性,并且保证其具有密实性。

图1 混凝土墙施工图

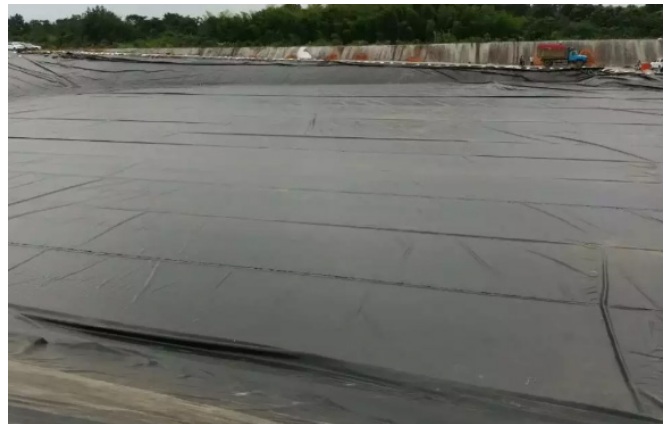
土工膜防渗技术,就是要在土石坝的上游坝面抑或是坝基的位置铺设土工膜,如此便能形成防渗层。土工膜自身有很好的防渗性能,而且它重量较轻,施工方便,使得它能够适用于像土石坝、渠道这类水工建筑的防渗处理工作。土工膜防渗有很多优势,比如它的防渗效果优异,施工速度较快,造价较低;不过它也存在一些缺点,就是土工膜很容易受到尖锐物体的损伤,其耐老化性能也不够好,需要设置保护层。在实际的应用过程中,需依据工程具体的要求来挑选合适的土工膜材料以及确定合适的厚度,并且要做好土工膜的保护措施。比如在土石坝的上游坝面铺设好土工膜之后,在它的上方再铺设一层保护层,可以采用碎石或者是混凝土预制块来铺设,这样就能防止土工膜受到阳光照射以及外力损伤。

图2 土工膜防渗图

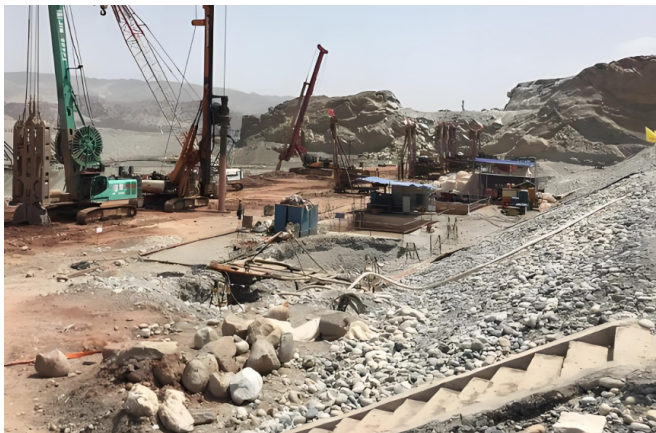
图3 混合型防渗墙施工图
