一种保安水箱快捷修复的研究与实践

[摘要]位于28.5米层高非敞开空间内的冶炼炉保安水箱,起到储水与紧急供水冷却的作用,以保证该炉体铜水套不被烧损。由于年久水箱开始漏水,几经修复依旧漏水。经调查研究,该水箱由54块硬质玻璃钢单板组合而成,针对该水箱的结果形式和材质特性,采用一种JS聚合物水泥基防水涂料与柔性玻璃纤维布组合修复的方式进行修复。经研究与实践证明,这种修复方式能达到修复水箱不漏水的目的,且施工操作简便、维修费用较低。

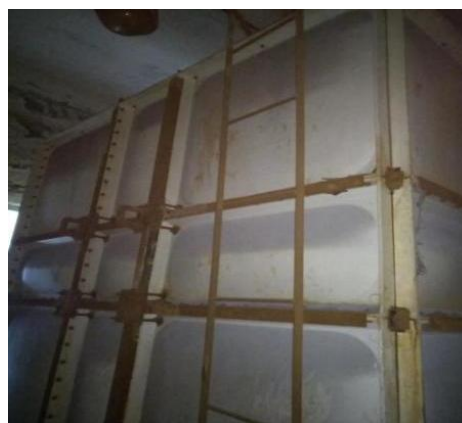
图1 现场水箱局部图

针对此次维修,先是对箱体结构进行研究,该箱体规格为长2.5m、宽2m、高2m(如图1所示),共由54块单板组合而成。水箱内侧面每两正对面由8根 $\phi 14$ 的钢筋焊接为4根作为拉杆相连,拉杆两端各与15cm*15cm、厚1cm的正方形加强钢板(下文用A表示)焊接相连,通过两块直角三角形加强筋板对称焊接加固,A(如图1所示)位于“井”字结构的四个交叉点处。对应于这四个点处,水箱外同样各有相同的A四块。每块A四个角处各有孔一个,对应孔的位置水箱各有孔一个,通过 $\phi 14$ 的全螺纹螺栓将内外两块A连接夹紧水箱壁,并起到将水箱壁往内拉紧固定的作用。在水箱孔洞位置处,水箱内外各有两颗螺丝通过螺杆拧紧,在箱壁穿孔处优先通过螺丝夹紧并辅以橡胶垫防水。水箱壁中每块单板四条边“7”字型折面皆有螺丝孔10个,通过 $\phi 10$ 的螺丝将每块单板连接而组

成整个水箱。在每块折面处有与单板边长等长且自带 $\phi 10$ 孔的角钢与折面贴合,通过 $\phi 10$ 的螺栓连在一起,A在角钢外层。在箱体四侧面边缘拼接处,箱体外部是内凹直角形状,每四块单板的顶角接壤处各有螺栓一个,通过螺丝内外分别夹紧一块长5cm的角钢,同时各辅以橡胶垫一块,以控制住四块单板边部而形成一体确保密封性。同理箱体每块单板拼接缝处内置橡胶垫进行防水。

从箱体的组合构造形式看,原防水主要是通过螺丝夹紧橡胶垫防漏水。漏水主要为箱体底部单板之间拼接缝、箱壁四周拼接缝以及少部分箱壁处螺丝孔漏水。通过分析,漏水由以下几方面造成:一是年久橡胶条老化弹性变差,密封效果减弱;二是壁板自身受压后,单板之间缝隙变大;三是维修时,人工将螺丝旋太紧,以致单板边部出现裂纹;四是箱体中每块壁板相互制约,在旋紧螺丝后各方相互制约,难以调整好,受压后缝隙出现漏水。

接着是对水箱内部特殊位置A缝隙处理(见图1所示),

同样用填料将缝隙填满,此刻是完全填满,每填一次都需要用手指压紧压实至无缝隙,当缝隙填满后继续将填料从A边部向箱体方向抹平至 30° 斜波,以使填料能较大面积接触箱壁,达到A、填料、箱体三者融为一体,也是为了防止产生尖角而增大局部载荷导致局部漏水的情况发生。填充完后对A进行玻璃钢包裹,同样采用交叉交叉法进行施工,并同时向外张贴至水箱壁上。当包裹至A与拉筋(钢筋)相连处时,应缓慢进行包裹,由外向内进行,使拉筋端部同时被包裹,此时需包裹成横向向金字塔状,防止后期水箱试水时水沿拉筋端部方向往A处渗透至箱体外。
