柳州九头山3号汉墓保护性维修与展示利用初步研究

唐奇文

(柳州市文物保护与考古研究中心 广西 柳州 545000)

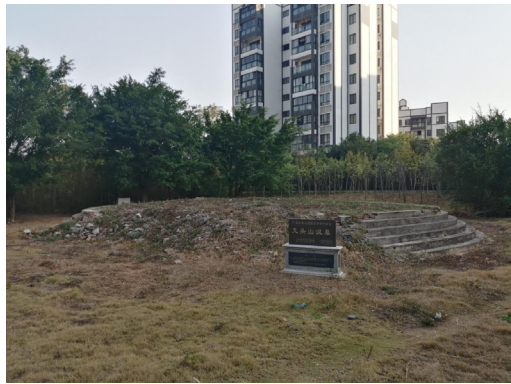
图一 九头山3号汉墓现状图

3号汉墓墓冢神道为自西南向东北走向,宽约2米,无石像生,地上部分仅存封土堆。封土为外径约18米,内径约14米,残高1.5米的圆丘,圆丘外缘为6级踏步,踏步为红砖或水泥空心砖砌筑,砂浆抹面。每级踏步宽约0.3米,高约0.2米,踏步总宽约1.97米。

勘察中还发现,早期对3号汉墓进行维修时,在封土堆边缘采用红砖和水泥砖砌筑六级挡土踏步围墙与文物修缮原则明显不符。同时,由于年久失修,踏步部分已存在多处开裂、局部抹灰剥落和坍塌移位等现象。同时,3号汉墓封土堆顶部损坏较严重,局部出现凹陷,杂草丛生。墓冢至墓区外步道无存,仅为简易便道,墓冢周边地面坑洼不平,较荒芜。在3号汉墓保护范围内除杂草丛生外,还存在附近居民在墓区保护范围边缘种植蔬菜和农作物、堆放建筑垃圾等现象,进而导致其周边自然环境凌乱无序,景观效果较差。更重要的是,由于墓区缺乏相应的排水系统,雨季极易造成积水严重。另外,虽然墓区临近住宅区一侧已修建长约75米铁艺围栏,由于其余三面均未设置相关防护设施,缺少电子监控设备等,也使整个墓区处于敞开状态,十分不利于其的管理和保护。通过经本次勘察发现,九头山3号汉墓的保护现状与其文物保护单位级别严重不符,例如汉墓封土堆本体损坏较严重,早期维修方式方法与文物维修原则相违背。同时,由于多种因素,九头山3号汉墓的排水系统、防护围栏和安全防范设施不利于其保护和管理。另外,保护范围和建设控制地带内环境风貌与汉墓不符,严重影响其景观效果,不利于发挥其展示功能。因此,对九头山3号汉墓本体修缮加固和周边环境整治已迫在眉睫。

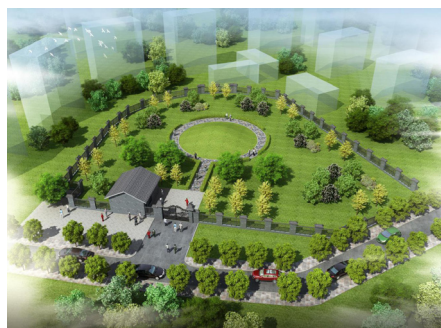
图三 九头山汉墓园区展示效果图

因此,在具体展示实施中,对于墓区保护围墙边缘以种植一定高度的竹类或乔木进行边界遮挡,角落以芭蕉、紫玉兰点缀;内部以银杏、松、桂花等进行衬托。同时,在墓冢参观步道与绿地边界以紫花芦荻、红继木球进行美化;墓区其余部分以马尼拉草进行铺设绿化使之成为园区休闲绿地供公众参观游览。另外,对防护设施——围墙大门门柱的形式方面,可采用汉阙形式设计以增加3号汉墓历史文化氛围,提升展示利用效果。

在环境风貌展示方面,主要通过通过对3号墓保护范围内自然环境的优化,展现墓区的幽静和庄重。在展示理念上可借鉴城市园林景观模式,结合植物多样展示,使之成为公众社区的文化景观,而非生硬、肃穆的墓区,进而构建汉墓展示与社区环境的和谐友好。
